| <b>災害速報 《 第一報 》 【 請負工事災害 】</b> | | | | <b>報 告</b> | | 2014 年 8 月 3 日 | |
| | | | | <b>発信箇所</b> | | 新潟支店 お客さま本部(配電) | |

| <b>1.災害概要</b> | | 低圧線張替工事に伴う引込線接続替作業中、低圧ゴム手袋を外して顔の汗を拭おうとした際にバランスを崩し誤って充電部に触れ感電した。(推定) | | | | | | | | | | | |

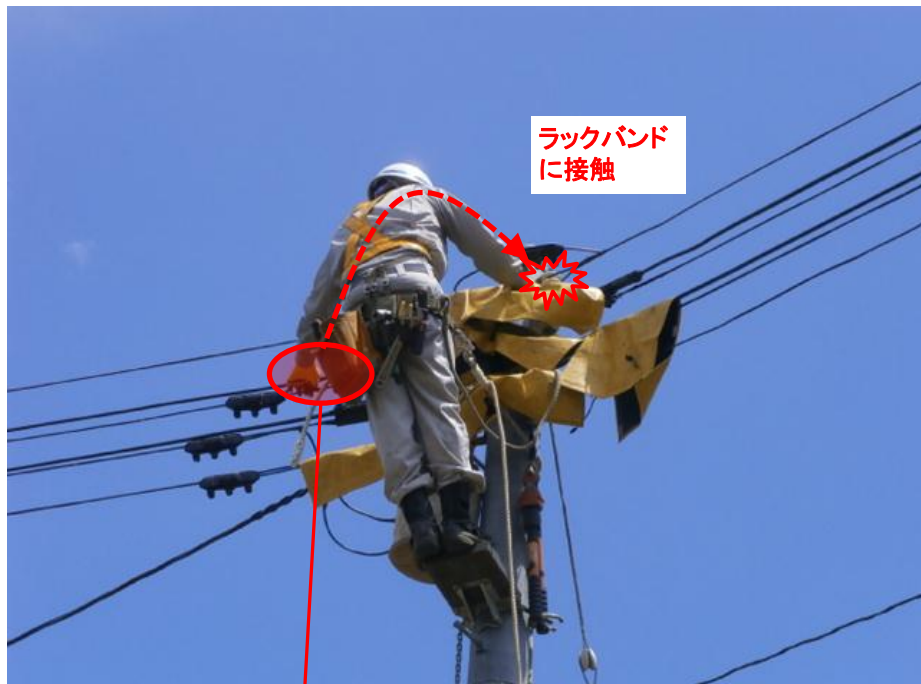
# 状況写真

| | | <b>災害発生状況</b> | | 被災者は、発汗が激しかったことから、作業台の上で、低圧ゴム手袋と皮手袋を外し、眼鏡をとって作業着袖で汗を拭いているときにバランスを崩したため、左手で圧縮コネクタ個所を掴み、右手中指がラックバンドに触れ感電した(推定)。なお、左肩甲骨骨折の原因については現在調査中。 | | | | | | | | | |

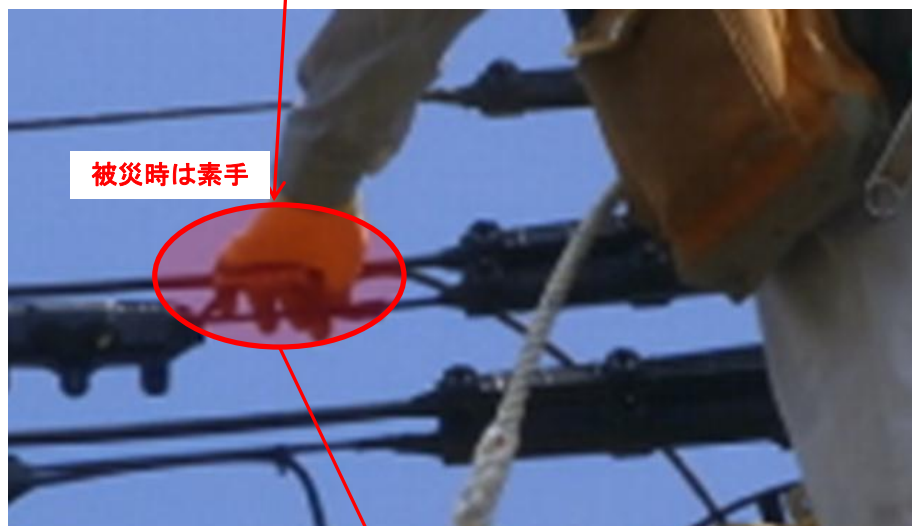
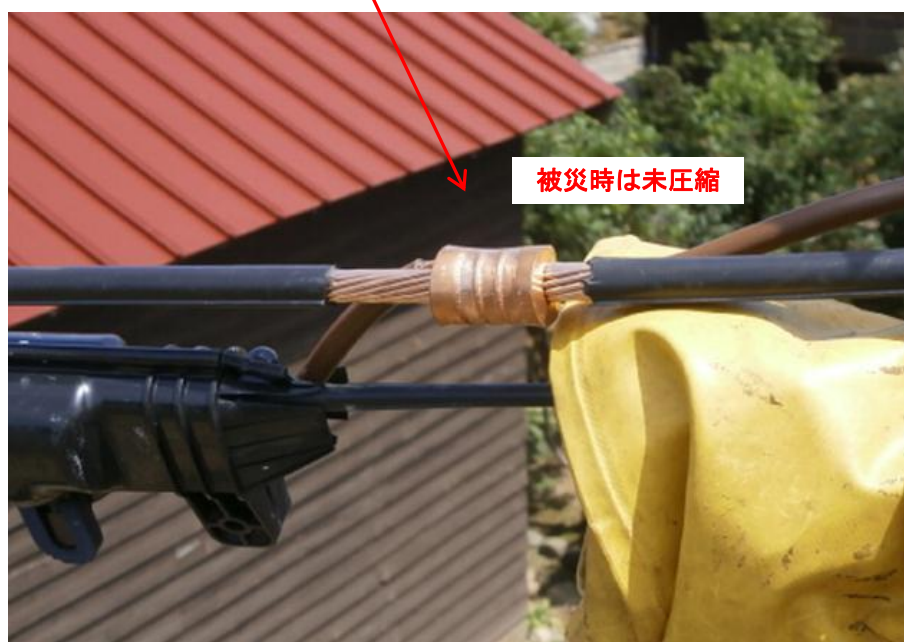
拡大図

| No. | 日時 | 7.災害発生前から災害処理までの時系列等 | |
|---|---|---|---|
| | | 通電経路は、圧縮コネクタ→左手→右手(中指)→ラックバンド→複合柱→大地と推定される。 | |

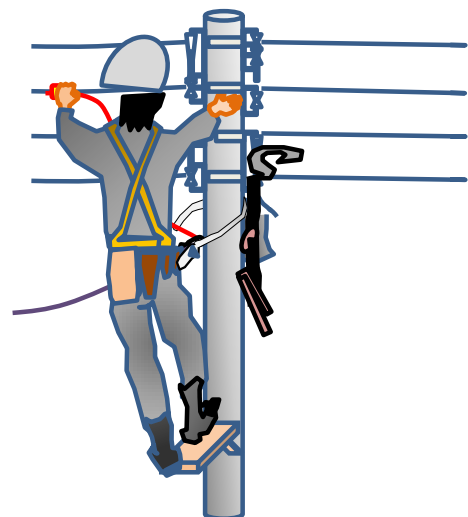
被災状況図

低圧線防護は状況をわかり易くするため省略
