26保電安第28号

電線接続部に係る不適切な端末処理に伴う公衆（小学生）の感電負傷事故について（周知依頼）

電線接続部に係る不適切な端末処理に伴う公衆（小学生）の感電負傷事故について（注意喚起）

平成26年9月28日に発生した岡山市内の小学校における感電負傷事故の概要について

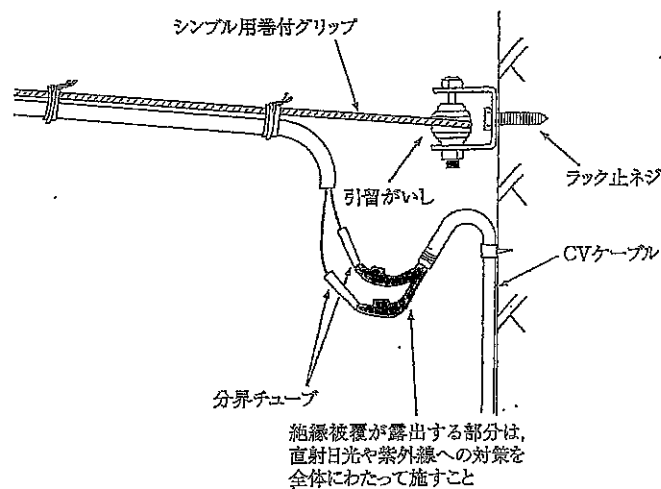
| 番号 | 件 名 | 関連する条 |
|---|---|---|
| 1-3-11 | CV ケーブルによる引込口配線の端<br>末処理例 | 1335-7 |

住宅などにおける CV ケーブルによる引込口配線の端末部分において、ケーブルシースを剥いだことによる絶縁被覆の露出部分は、紫外線に強い耐候性を有するテープ（黒色粘着性ポリエチレン絶縁テープ）又は収縮チューブにより、直射日光や紫外線への対策を施すこと。

なお、図は引込線取付点付近を例示しているが、同様に電力量計や屋外に施設する引込口装置の端末にも直射日光や紫外線への対策を施すこと。

〔備考1〕テープ巻きにて対策する場合は、絶縁被覆の露出部分上にテープを半幅以上重ねて1回以上（2層以上）巻くこと。

〔備考2〕テープ巻きは、〔備考1〕を最低とし、電線の太さに応じて増加すること。

〔備考3〕〔備考1〕のテープ巻きの厚さは、JCAA D 004（2008）「黒色粘着性ポリエチレン絶縁テープ」に規定する約0.5mmのものを用いた場合であり、これより薄いものを用いた場合は、重ね幅又は巻回数を増やし、層数を増やすこと。
